TROSIFOL  
**CASE STUDY**  
멕시코비치 샌드팰리스

## 샌드팰리스, 허리케인 마이클을 이겨내고 미래 주택의 새 기준을 세우다

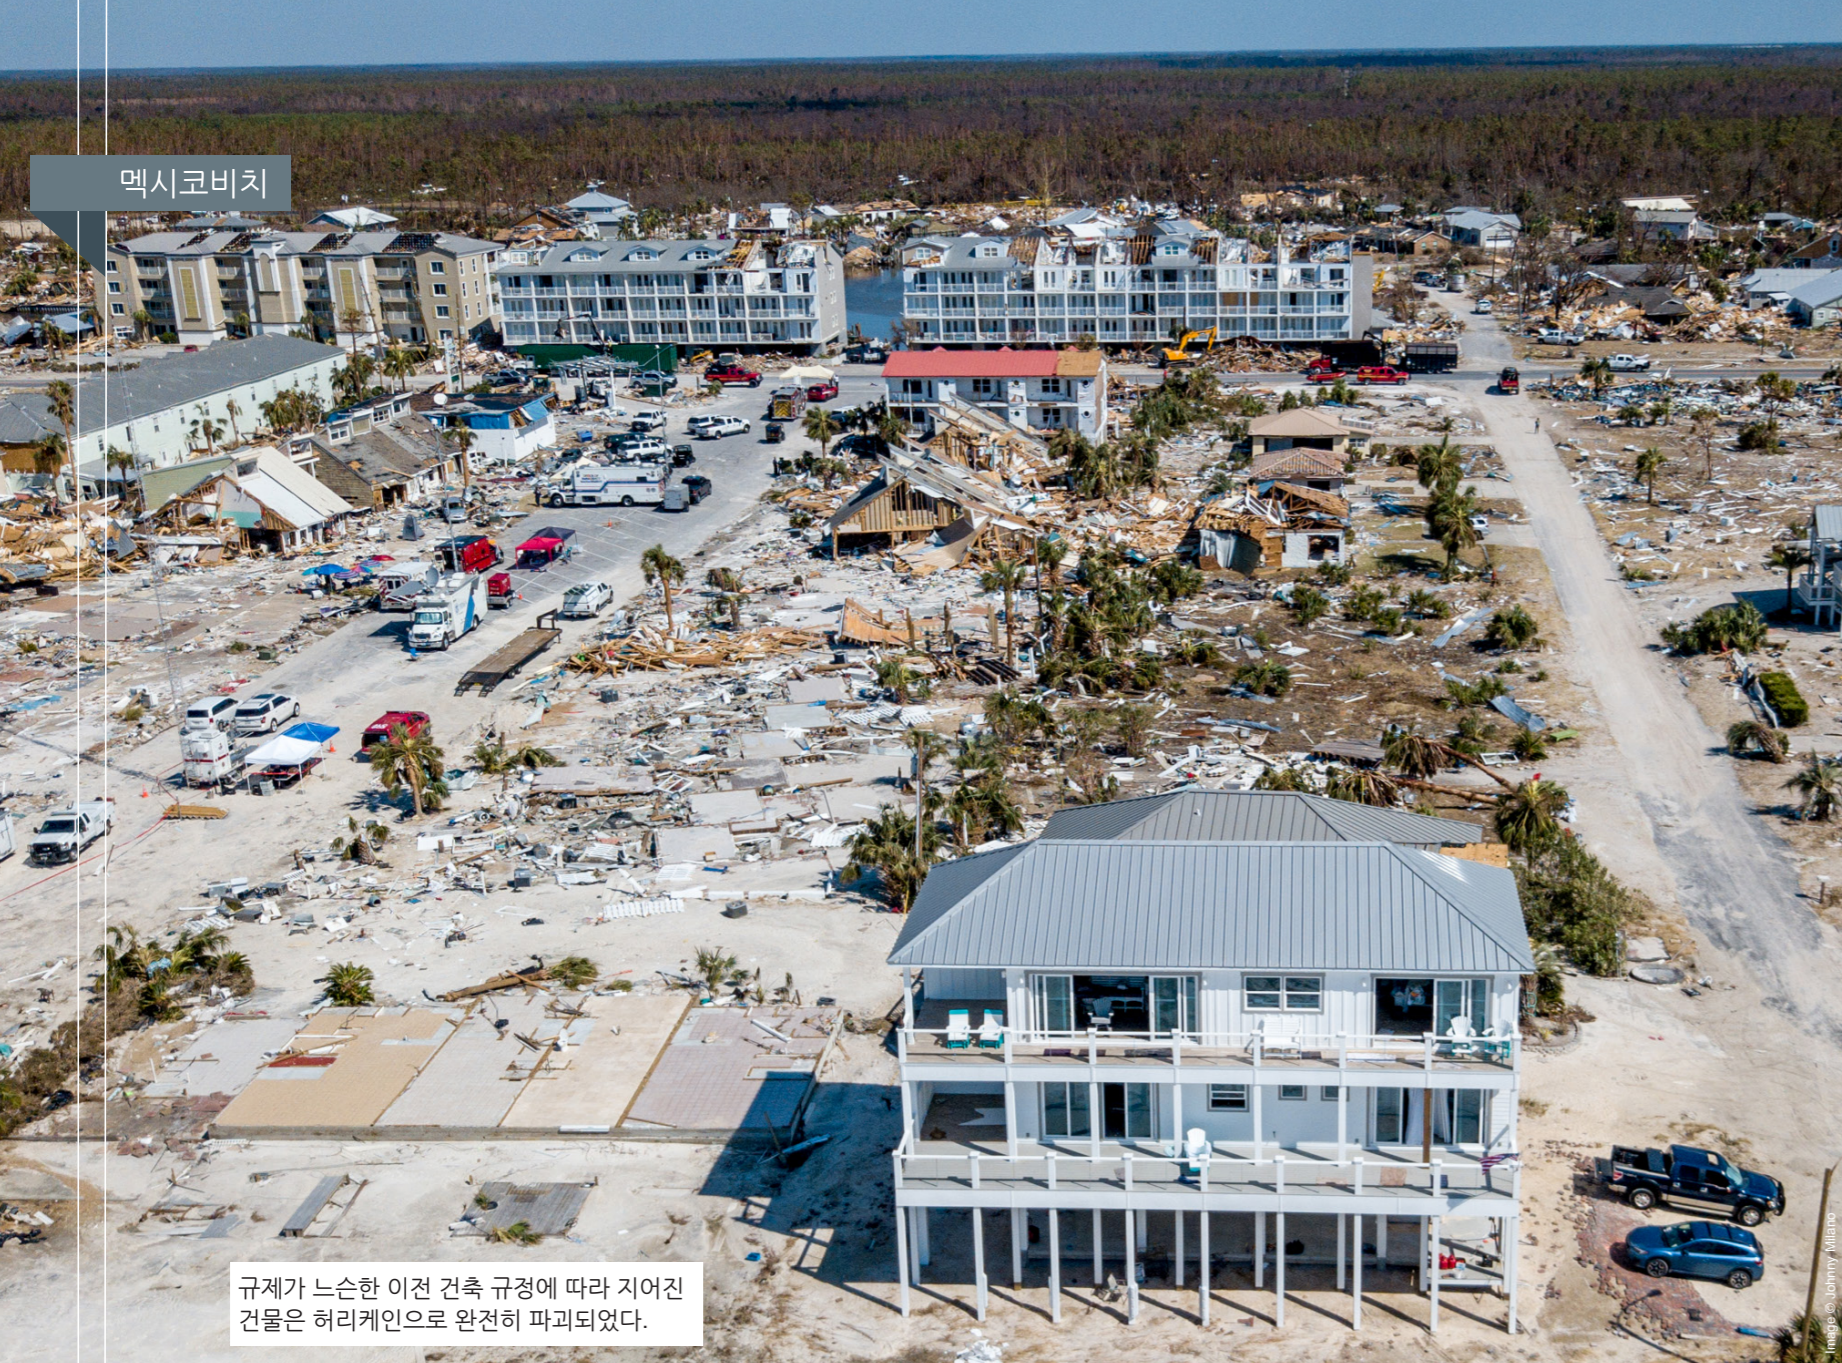
규제가 느슨한 이전 건축 규정에 따라 지어진 건물은 허리케인으로 완전히 파괴되었다.

허리케인이 지나간 멕시코비치는 완전히 폐허가 되었다. 규제가 느슨한 이전 건축 규정에 따라 지어진 건물은 완전히 파괴되었다. 그러나 이 재난 지역 한 가운데에서 샌드팰리스는 큰 피해를 입지 않고 굳건히 버텼다. 샌드팰리스는 허리케인을 이겨 낸 살아 있는 증거로서, 이는 래키 박사와 그의 삼촌이 원칙에 충실한 건물의 설계 내구성을 높이고, 창문과 도어에 Kuraray의 Trosifol®(트로시폴®) PVB 및 SentryGlas®(센트리글라스®) ionoplast(아이아노플라스트) 접합안전유리 중간막 같은 첨단 빌딩용 콘셉트와 소재를 적용한 덕분에 가능했다.

멕시코비치의 여러 주택에서 지붕이나 창문 결함이 중요 요소로 고려되지 않았다. 결과적으로 허리케인 당시 공기가 주택으로 유입되면서, 구조물을 풍선처럼 팽창시키는 과압 효과가 발생했다. 대부분의 경우, 창문과 도어를 탄탄한 구조와 소재의 제품으로 바꾸고 지붕틀을 허리케인 스트랩으로 고정하는 것만으로도 큰 효과가 있으며, 이것이 기존 구조물의 견고성을 가장 간단하게 개선하는 방법이다.

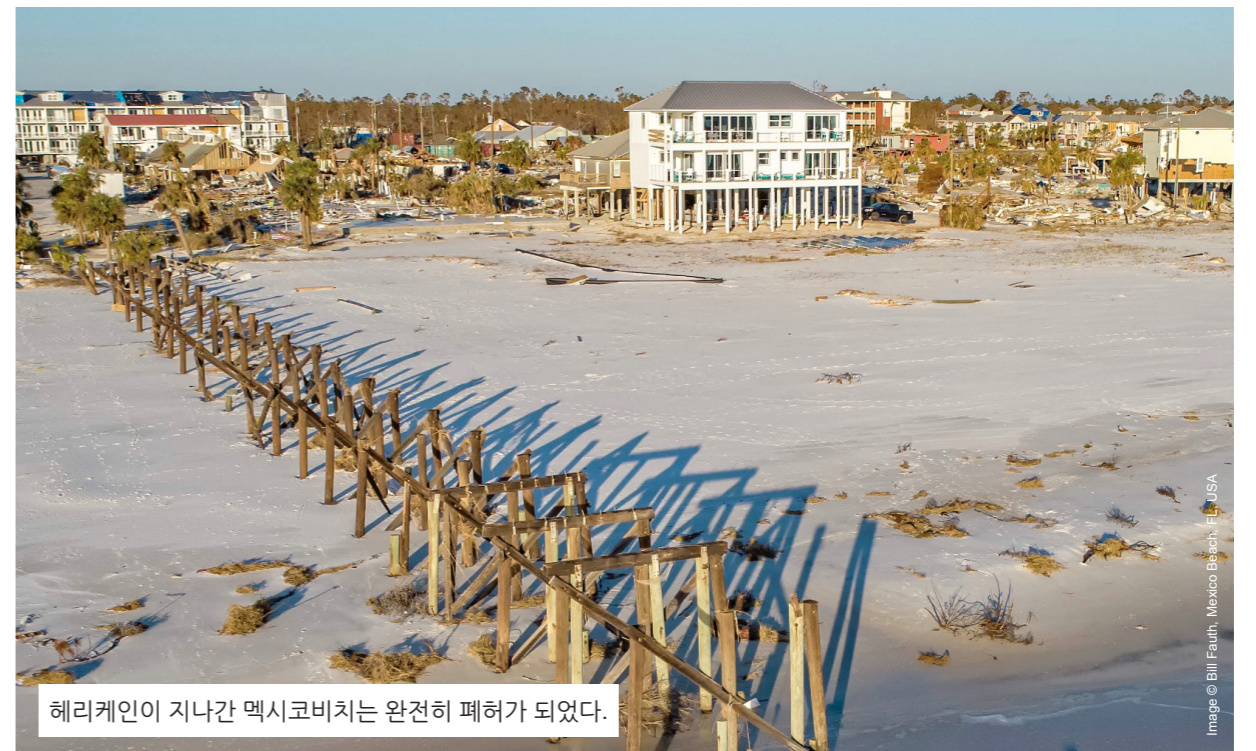
허리케인이 지나간 멕시코비치는 완전히 폐허가 되었다.

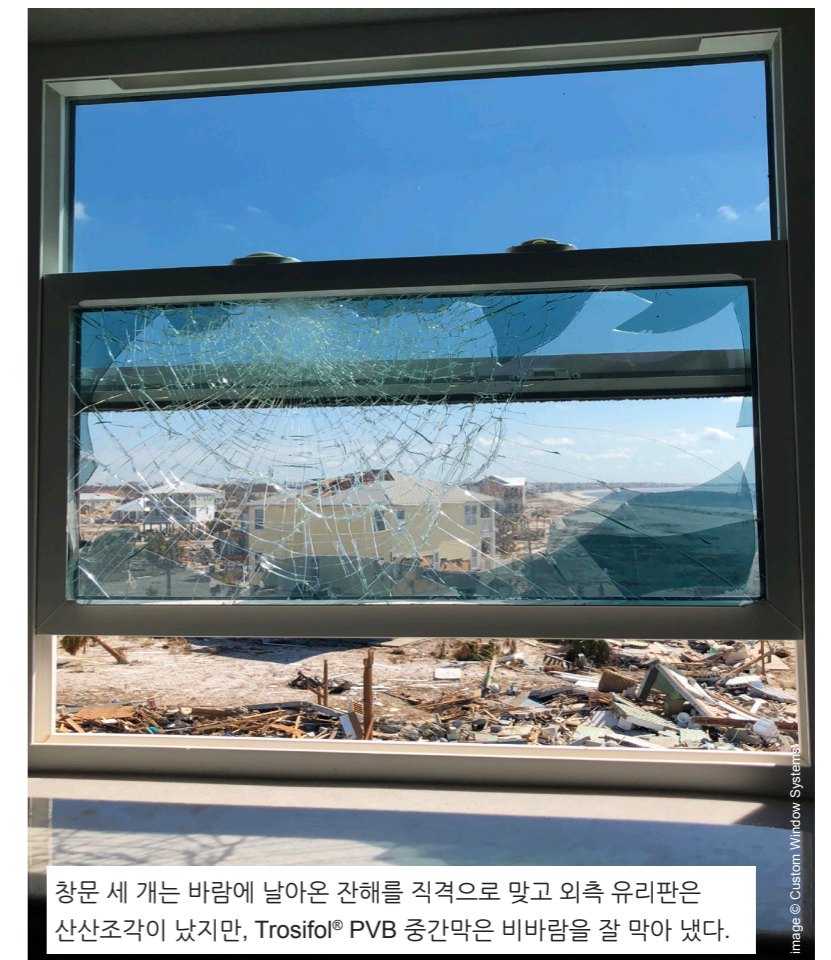
창문 세 개는 바람에 날아온 잔해를 직격으로 맞고 외측 유리판은 산산조각이 났지만, Trosifol® PVB 중간막은 비바람을 잘 막아 냈다.

“하지만 허리케인 마이클의 눈이 집 서쪽 방향에 있었을 때 창 세 개가 인근 주택에서 날아온 잔해를 직격으로 맞았어요. 외측 유리판은 산산조각이 났지만 창문에 사용했던 Trosifol® PVB 중간막은 비바람을 잘 막아냈습니다. 이 창 덕분에 허리케인을 견뎌낸 거죠. 창문이 버텨 주지 못했다면, 시속 260km/h 이상으로 계속 불어오는 바람(돌풍은 최대 320km/h) 때문에 집 전체와 지붕 앵커에 큰 압박이 가했었을 것입니다.”
