# CASE STUDY

NOVO HOSPITAL OFERECE PROTEÇÃO CONTRA PROJÉTEIS GRANDES – NÍVEL E, GRAÇAS AO SENTRYGLAS® PRESENTE NA FACHADA CORTINA

GALVESTON, TEXAS/EUA

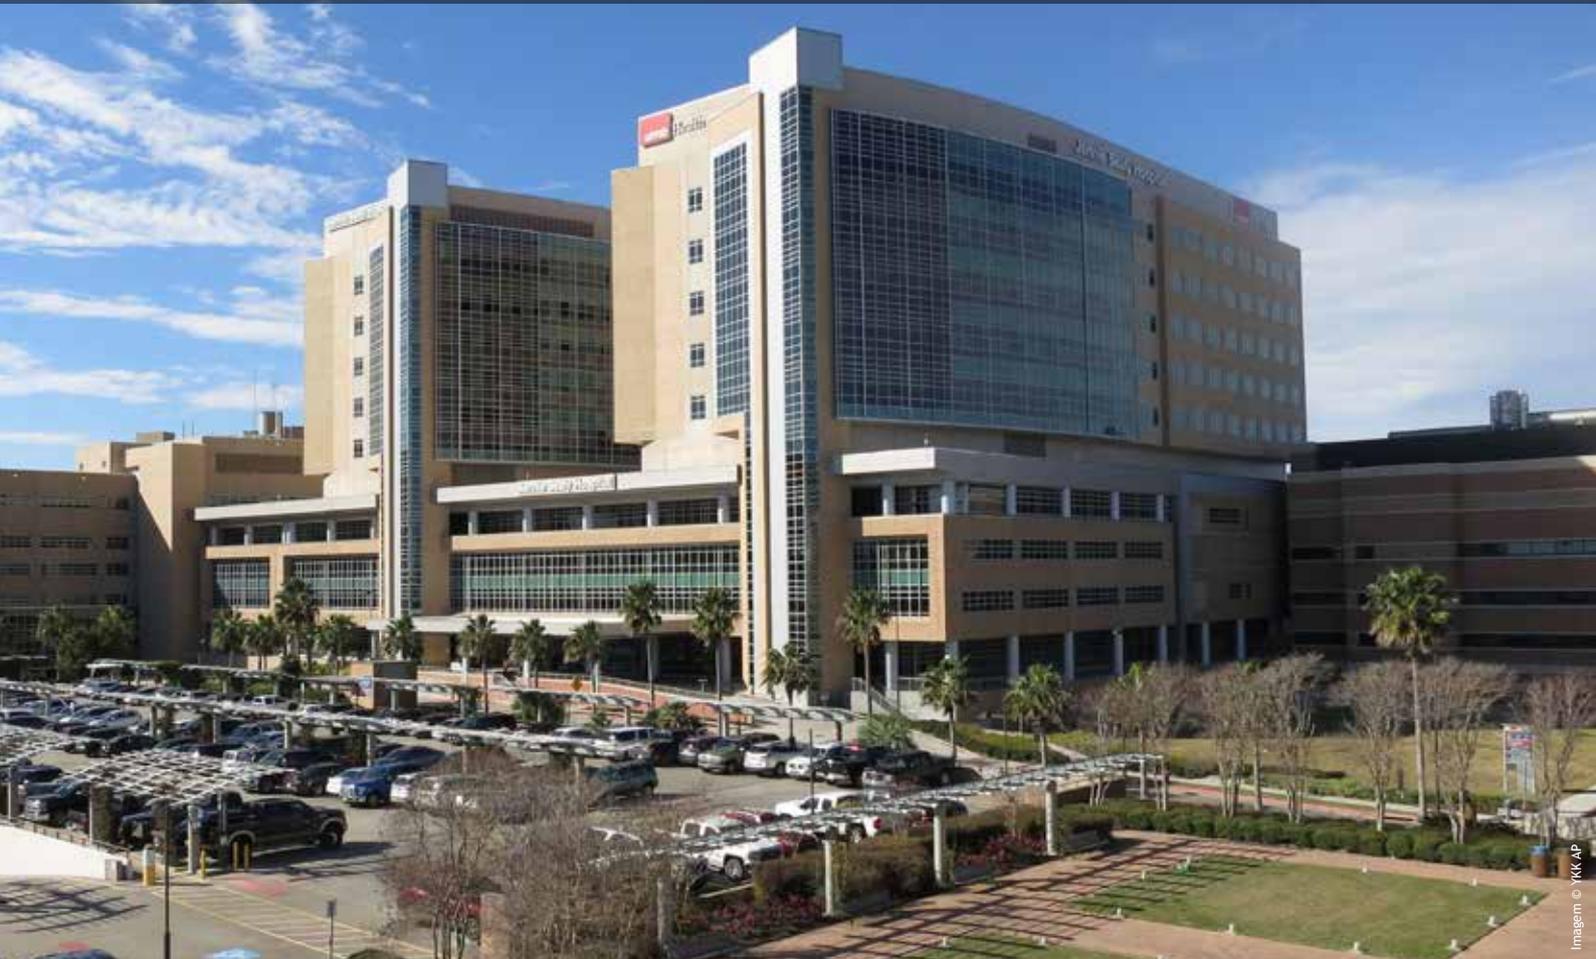
Onze tipos diferentes de envidraçamento foram utilizados, com várias combinações de revestimentos Low-E, interlayers, cores do vidro e tratamentos da superfície do vidro.

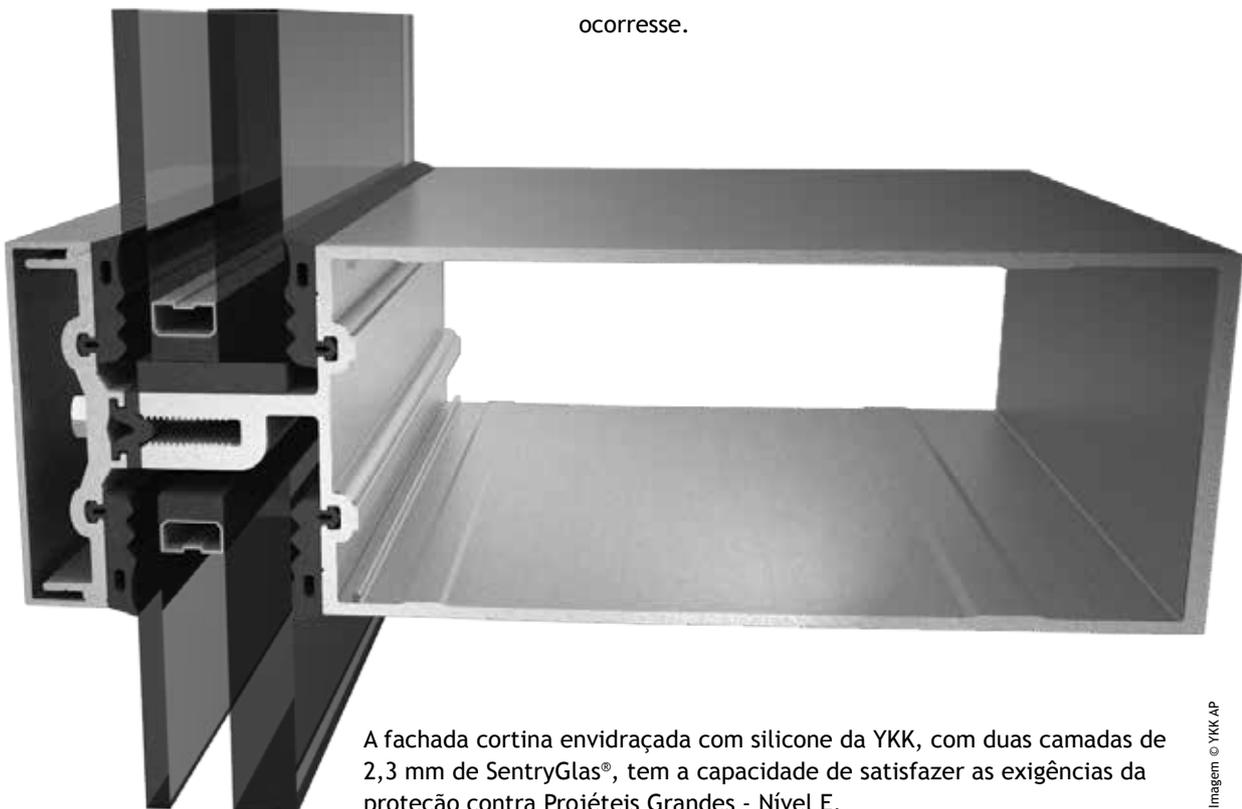
A fachada cortina envidraçada com silicone da YKK, com duas camadas de 2,3 mm de SentryGlas®, tem a capacidade de satisfazer as exigências da proteção contra Projéteis Grandes - Nível E.

Nos primeiros quatro andares foram empregadas duas camadas de 2,3 mm de SentryGlas®; já nos andares

A proteção contra Projéteis Grandes - Nível E declara que um painel de vidro deve ser capaz de suportar o impacto de um projétil como uma tábua de madeira de 2,4 m de comprimento, 10 cm de altura e 5 cm de largura, com 4,1 kg e que se desloca a uma velocidade de 24,38 m/s. A proteção contra Projéteis Grandes – Nível D (metade da energia de impacto do Nível E) tem sido o padrão em testes de impacto de furacões pelos últimos 20 anos, mas acredita-se que o hospital Jennie Sealy seja a primeira construção com envidraçamento de proteção Nível E num estabelecimento essencial no Texas – sendo logo seguido pelo Código de Construção da Flórida.

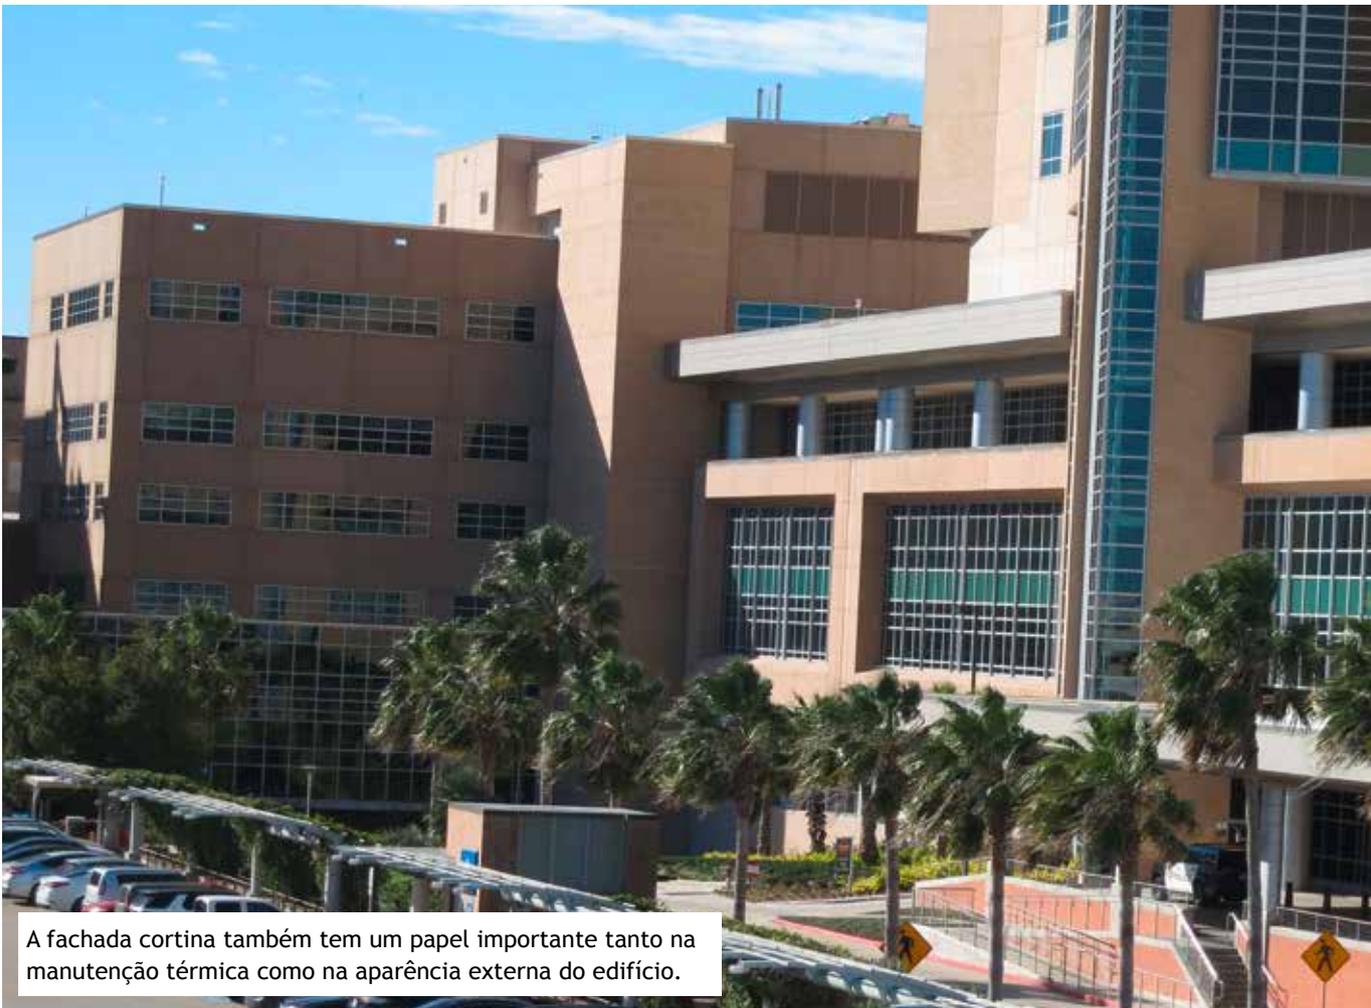
A fachada cortina também tem um papel importante tanto na manutenção térmica como na aparência externa do edifício.

Além de oferecer proteção contra destroços lançados pelo vento, a fachada cortina também tem um papel importante tanto na manutenção térmica como na aparência externa do edifício. Como resultado, onze tipos diferentes de envidraçamento foram utilizados, com várias combinações de revestimentos Low-E, interlayers, cores do vidro e tratamentos da superfície do vidro.
