# CASE STUDY

NUEVO HOSPITAL A PRUEBA DE GRANDES  
PROYECTILES NIVEL E, GRACIAS A SENTRYGLAS®

GALVESTON, TEXAS/EE.UU.

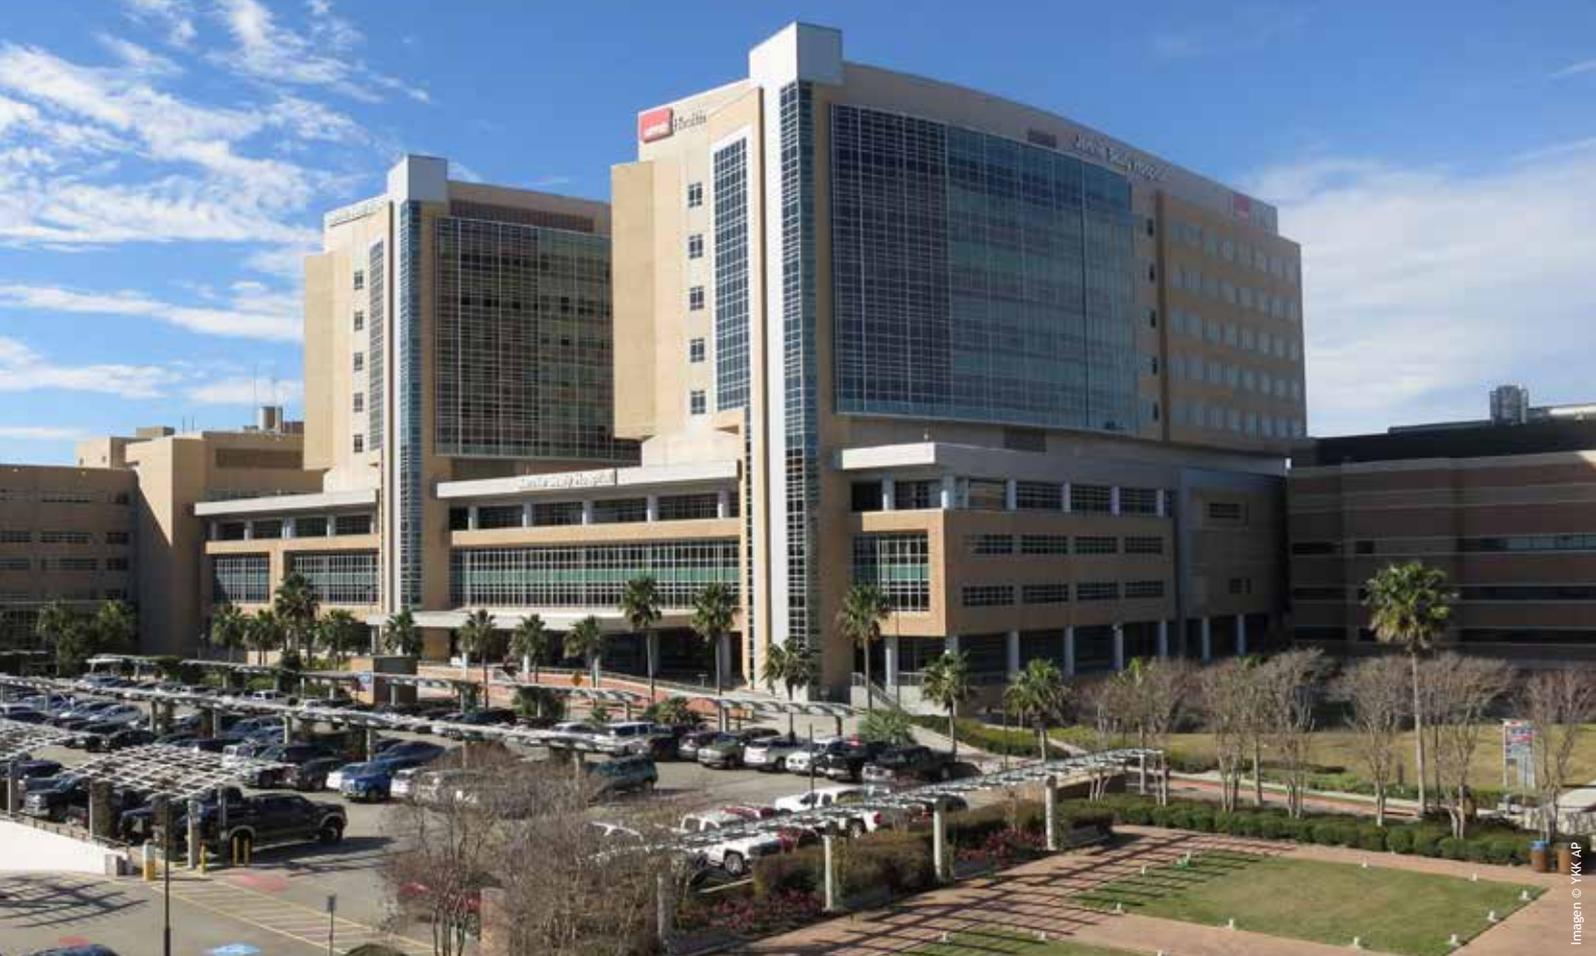
Se han utilizado 11 tipos diferentes de acristalamiento, con diferentes combinaciones de revestimiento de baja emisividad, interláminas, colores del vidrio y tratamientos de la superficie.

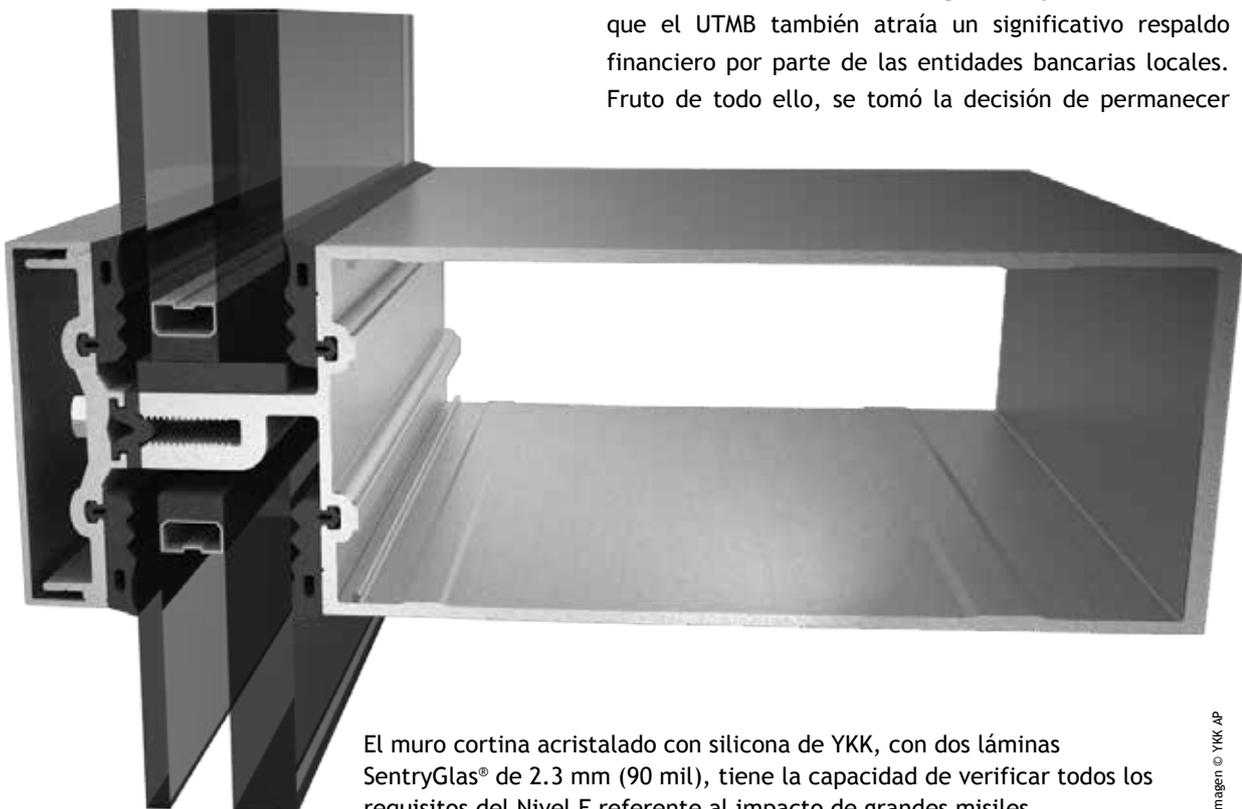
El muro cortina acristalado con silicona de YKK, con dos láminas SentryGlas® de 2.3 mm (90 mil), tiene la capacidad de verificar todos los requisitos del Nivel E referente al impacto de grandes misiles.

En las primeras cuatro plantas se utilizan dos láminas SentryGlas® de 2,3 mm (90 mil), mientras que en los niveles superiores se emplea una interlámina Trosifol™ PVB de 1,5 mm (60 mil). Las plantas superiores, con todo, aun ofrecen protección superior y más allá del código de construcción, que permitiría a la mitad superior del edificio utilizar un acristalamiento termo-endurecido estándar.

El Nivel E referente a proyectiles de gran tamaño estipula que un panel de acristalamiento ha de ser susceptible de hacer frente al impacto de un proyectil de madera de 4,1 kg, 2,4 m de largo, 5 x 10 cm que viaje a una velocidad de 24,38 m/s. El Nivel D referente a proyectiles de gran tamaño (mitad de la energía de impacto del Nivel E) ha representado el estándar utilizado en los ensayos de impacto en caso de huracán durante los últimos 20 años, pero se cree que el hospital Jennie Sealy representa la primera vez que se ha instalado acristalamiento de Nivel E de protección frente al impacto de proyectiles de gran tamaño en un servicio básico en Texas, lo que hace prever que el Código de la Construcción de Florida en breve siga este precedente.

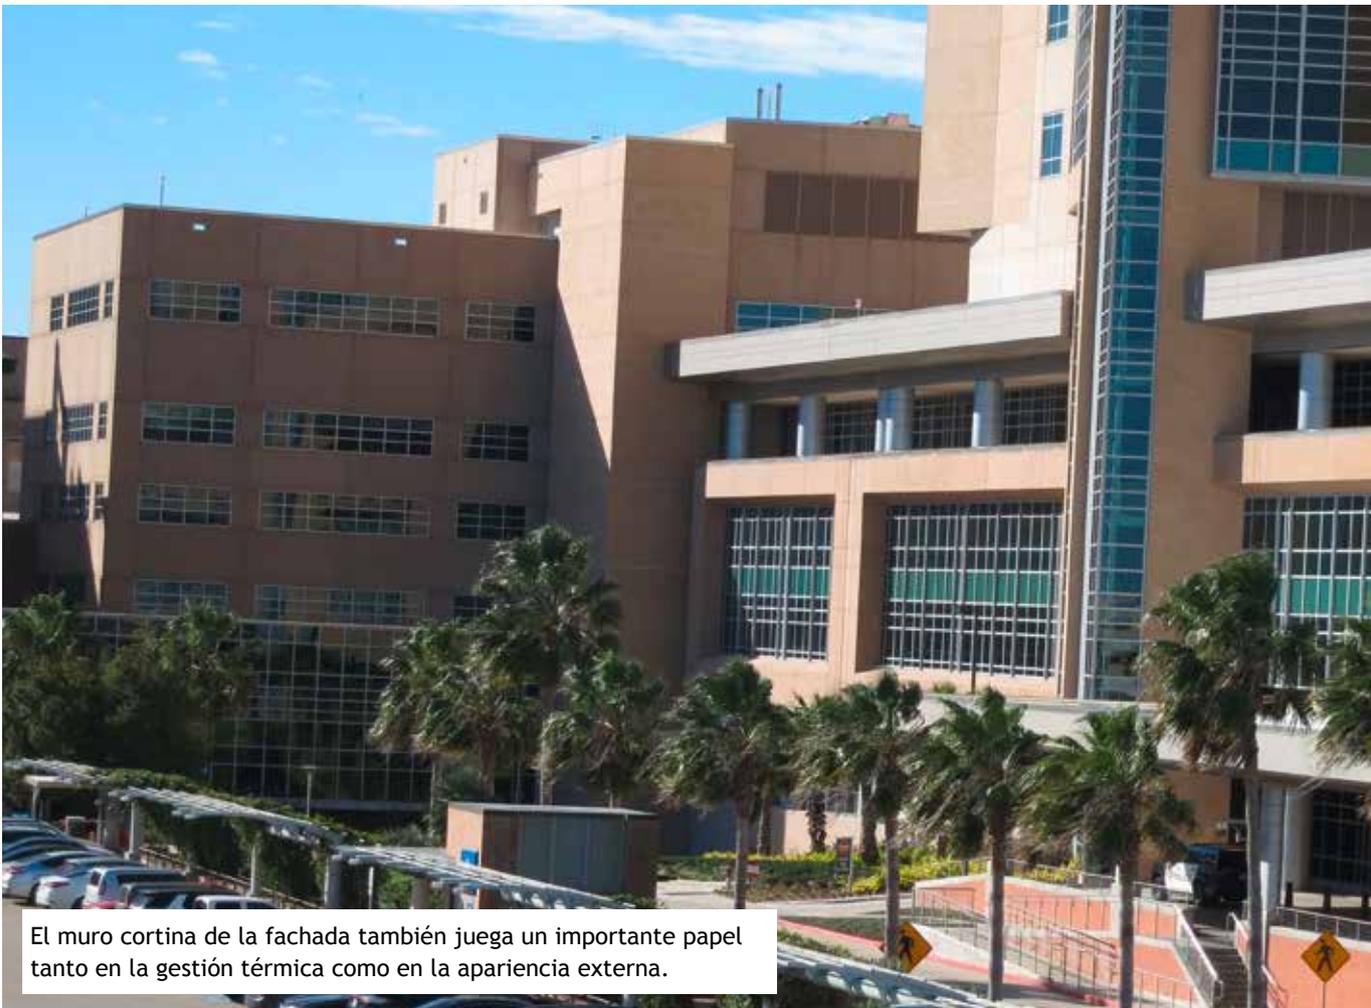
El muro cortina de la fachada también juega un importante papel tanto en la gestión térmica como en la apariencia externa.

Además de ofrecer protección contra los escombros transportados por el viento, el muro cortina de la fachada también juega un papel importante tanto en la gestión térmica como en la apariencia exterior. Fruto de ello se han utilizado 11 tipos diferentes de acristalamiento, con diferentes combinaciones de revestimiento de baja emisividad, interláminas, colores del vidrio y tratamientos de la superficie.
